STERIS Corporation

Dekontaminacja pomieszczeń szpitalnych przy użyciu
technologii STERIS VHP (Vaporized Hydrogen Peroxide – gazowy nadtlenek wodoru)
- Szpital Uniwersytecki, Bydgoszcz, Polska

Data: 20 czerwca 2006

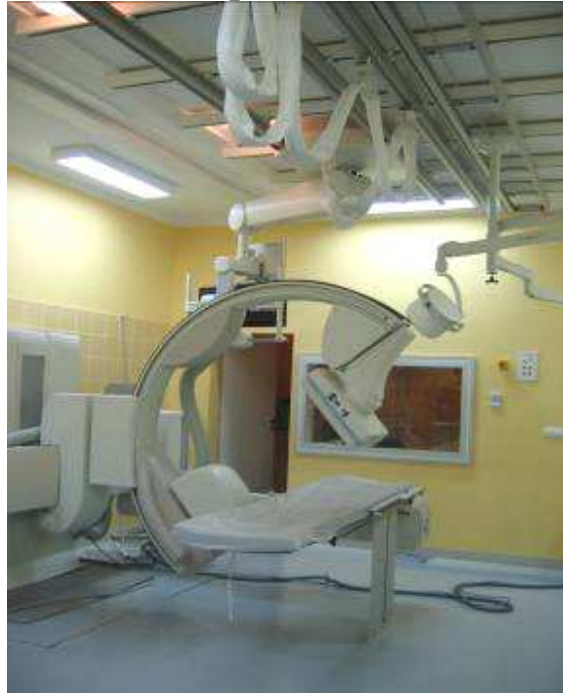
Rys. 2. Przygotowanie pracowni przed rozpoczęciem cyklu dekontaminacyjnego VHP

- 5.1.7 Po przygotowaniu pomieszczenia i rozmieszczeniu wskaźników biologicznych i chemicznych w ściśle określonych punktach, drzwi wejściowe do pomieszczenia zostały uszczelnione, w drzwiach umieszczono także złączki wlotowe i wylotowe VHP (patrz zdjęcie). Istniała możliwość wizualnej kontroli wnętrza pracowni z pomieszczenia magazynowego w dalszym końcu pracowni.

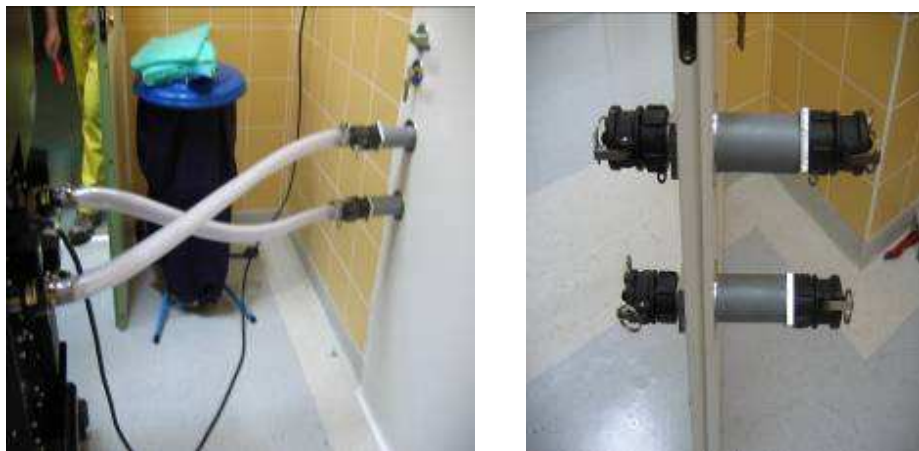
Rys. 3. Widok podłączenia jednostki VHP przez złączki w drzwiach wejściowych

- 5.5.1 Po przygotowaniu pomieszczenia pracownię uszczelniono, a wszystkie drzwi wejściowe oklejono taśmą. W drzwiach wejściowych zainstalowano dwie złączki, do których podłączono węże (doprowadzający i odprowadzający VHP).

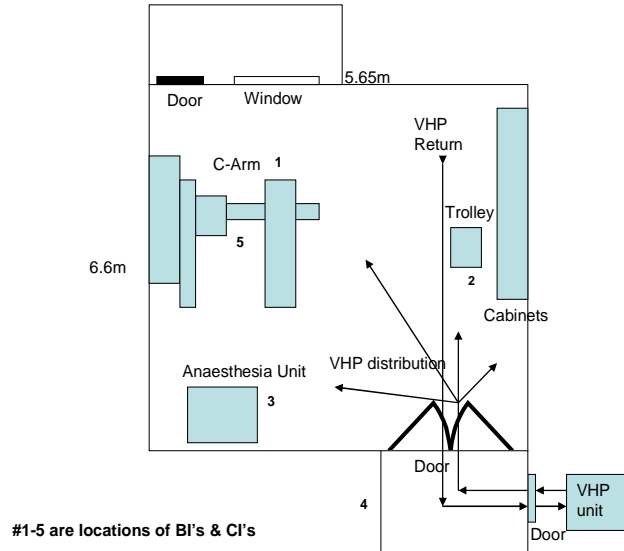
Rys 4 Rozkład urządzeń w dekontaminowanym pomieszczeniu wraz z lokalizacją wskaźników biologicznych i chemicznych

Nr	Umiejscowienie wskaźników biol. i chem..
1	Stół dla pacjenta – środek
2	Wózek – środek
3	Sprzęt anestezyjologiczny - dół
4	Drzwi wejściowe – wysoko
5	Ramię C – wysoko

- 5.3.1 Opis kubatury pomieszczenia i jego zawartości oraz umiejscowienie jednostki dekontaminacyjnej VHP 1000 znajdują się na rys. 4. Urządzenia stałe, w tym aparat RTG na ramieniu C, stół dla pacjenta, wózki i sprzęt anestetyczny, pozostawiono na czas cyklu w pomieszczeniu.

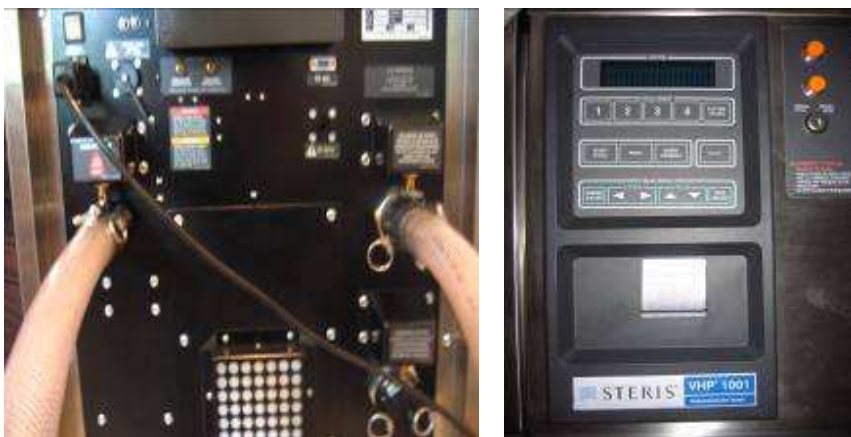
Rys 5. Jednostka bio-dekontaminacyjna STERIS VHP – widok od tyłu. Węże wlotowe/wylotowe.

Mikroprocesorowy układ sterujący VHP1001 Eagle oraz drukarka

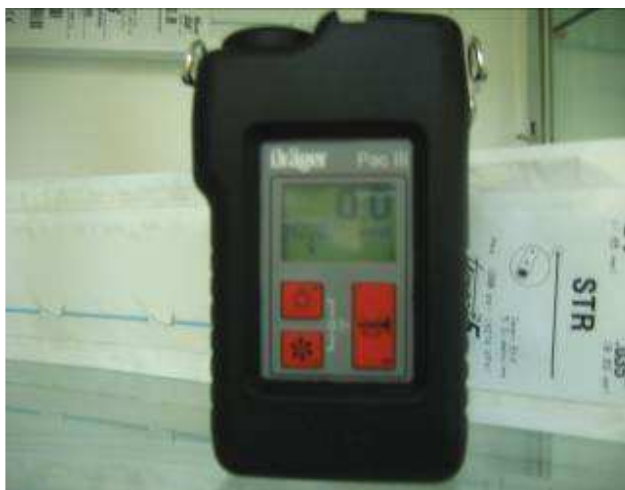
Rys 7. Stężenie pozostającego po aeracji VHP (<1ppm)

Poziom gazu mierzono monitorem obecności nadtlenu wodoru - Draeger PAC III

- 5.5.3 W czasie przebiegu cyklu VHP poziom nadtlenu wodoru na zewnątrz pomieszczenia i w jego bezpośrednim otoczeniu był okresowo badany przy użyciu monitora VHP PAC III, dla uzyskania pewności, że stężenie gazu znajduje się na bezpiecznym poziomie. Próby prowadzono w zgodzie z ustalonym protokołem i analizą ryzyka. Po zakończeniu cyklu stężenie nadtlenu wodoru w pomieszczeniu znajdowało się na bezpiecznym poziomie umożliwiającym wejście do pomieszczenia (< 1ppm), co potwierdzono przy użyciu monitora Draeger PAC III.

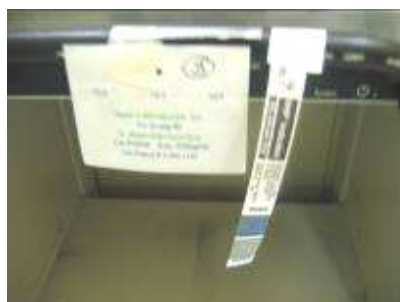
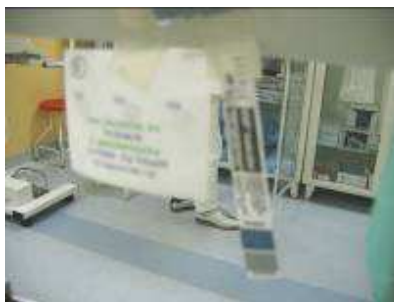
- 6.2.1 Wszystkie wskaźniki chemiczne STERIS zebrano i poddano ocenie pod kątem wymaganej zmiany zabarwienia (niebieski na jasno beżowy), która wskazuje na obecność VHP w czasie cyklu.
- 6.2.2 Wszystkie wskaźniki biologiczne STERIS-APEX zostały zebrane przez przedstawiciela firmy STERIS i aseptycznie przeniesione na pożywkę, a następnie inkubowane przez 7 dni w temp. 55°C.

- 7.2 Wszystkie wskaźniki chemiczne zmieniły kolor z niebieskiego na beżowy, dowodząc tym samym dobrej dystrybucji gazowego nadtlenu wodoru w czasie trwania cyklu.
